### DONNÉES ADMINISTRATIVES

<b>Secteur</b>	<b>Sous-secteur</b>
Grand-Mère	Quartier des Anglais
<b>Adresse</b>	
100	1re Rue
<b>Matricule</b>	<b>Cadastre</b>
6764-51-4070	3160726
<b>Dénomination</b>	
Time Office (poste d'accueil de l'usine Laurentide)	
<b>Statut juridique</b>	
sans statut	
<b>Année construction</b>	en 1916

## PHOTOGRAPHIES

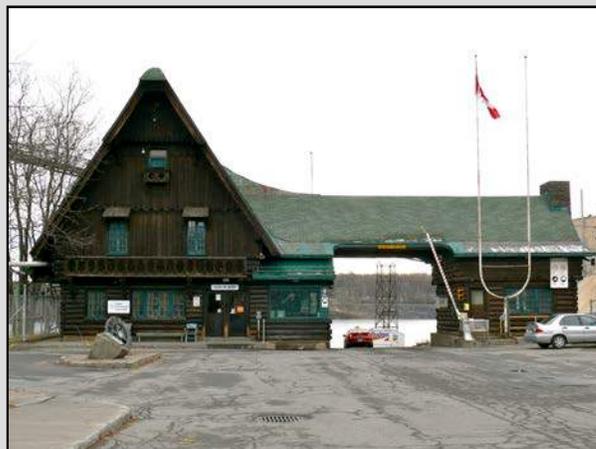
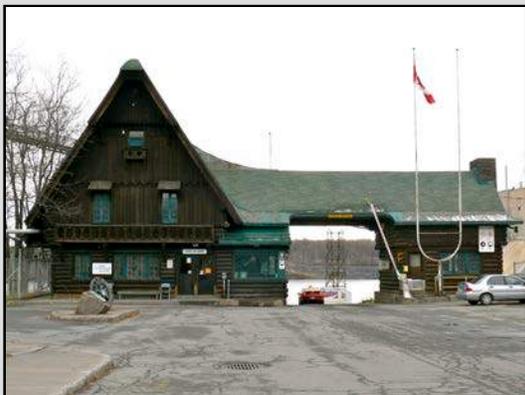
2009\_36033\_GRM\_1RUE\_00100\_01

Les éléments en bois manquent de peinture. Le revêtement du toit n'est pas en excellent état. Il est rouillé par endroit. Tous ces éléments menacent de disparaître si une restauration et un entretien adéquat ne sont pas effectués.

Le revêtement en bois rond et les fenêtres en bois sont d'origine. Le revêtement original du toit semble avoir été en bardeaux de bois. Actuellement, le toit est en tôle et en bardeaux d'asphalte. Les auvents en bardeaux de bois qui protègent les fenêtres de l'étage sont anciens et le programme décoratif composé d'un faux garde-corps ouvragé est encore présent. Une fenêtre de la façade principale et les portes ont été remplacées par des modèles récents. De plus, des modifications ont été apportées aux ouvertures de portes. L'une a été agrandie pour accueillir deux portes et l'autre pour y installer une grande baie vitrée.

Conserver les fenêtres anciennes, le revêtement en bois rond, le bardeau de bois et le programme décoratif. Veiller à l'entretien de tous ces éléments.

Rétablir idéalement un revêtement en bardeaux de bois pour le toit ou effectuer les réparations dont il a besoin. Peindre les fenêtres et tous les autres éléments de bois qui manquent de peinture.

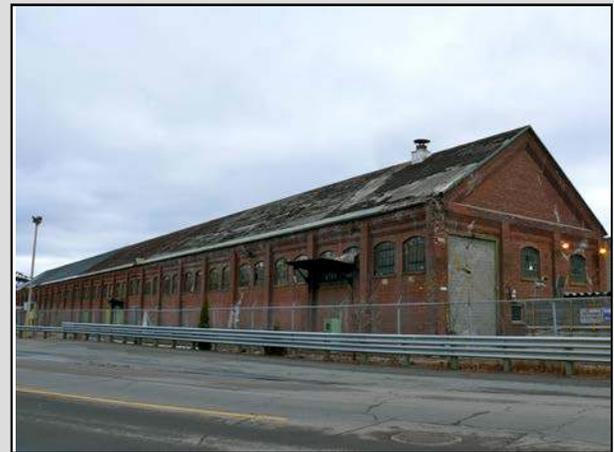
2009\_36033\_GRM\_1RUE\_00100\_10\_01\_02

Certains bâtiments ont besoin de réparation au niveau de la brique et des toitures.

Ces bâtiments industriels sont dans un état d'authenticité relatif. Ils possèdent encore plusieurs composantes d'origine, mais la volumétrie de certains d'entre eux a été affectée par l'ajout de volumes annexes. De plus, plusieurs portes et fenêtres ont été changées et il est fort possible que des ouvertures ont été modifiées.

Conserver le revêtement en brique, les pilastres, les jeux de briques, les oculus, les fenêtres anciennes.

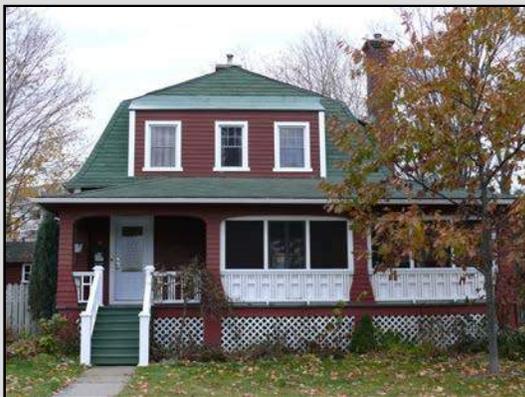
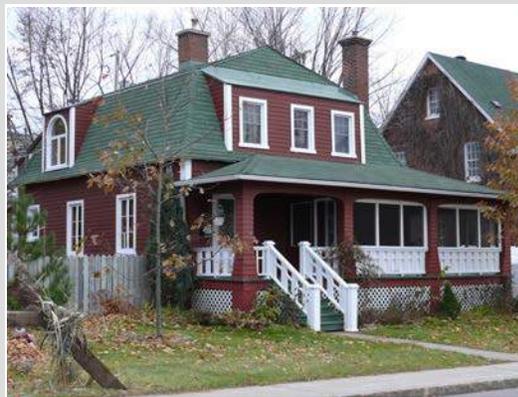
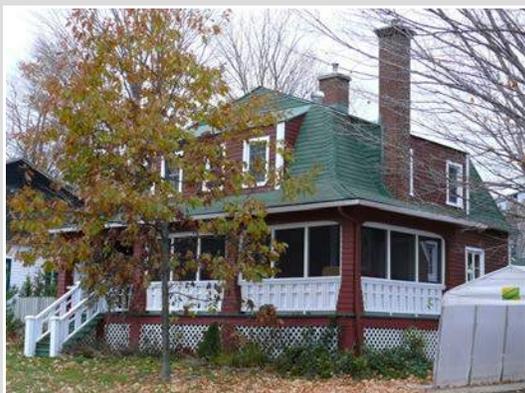
2009\_36033\_GRM\_3AVE\_00040\_01

La majorité des composantes d'origine se trouvent encore sur la maison, à l'exception de la porte et de quelques fenêtres qui furent changées.

Favoriser de la tôle traditionnelle ou du bardeau de cèdre pour la toiture lorsque le bardeau d'asphalte aura atteint la fin de sa vie utile.

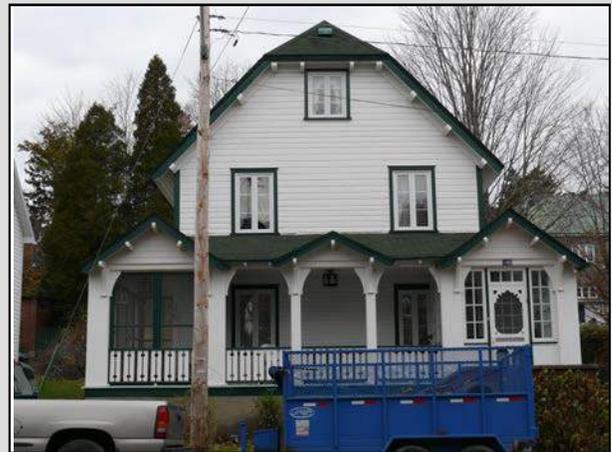
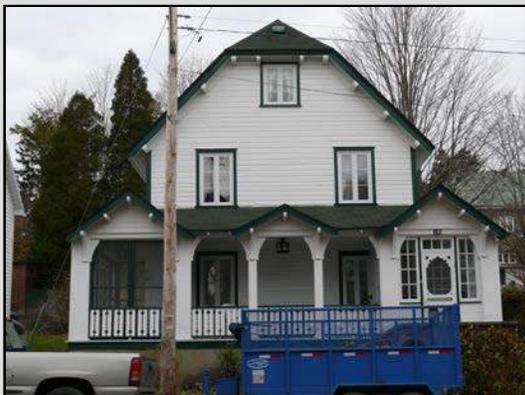
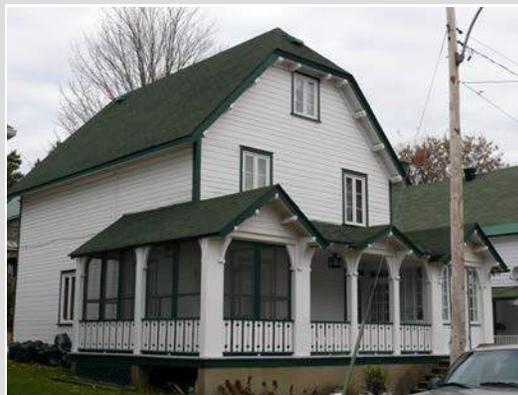
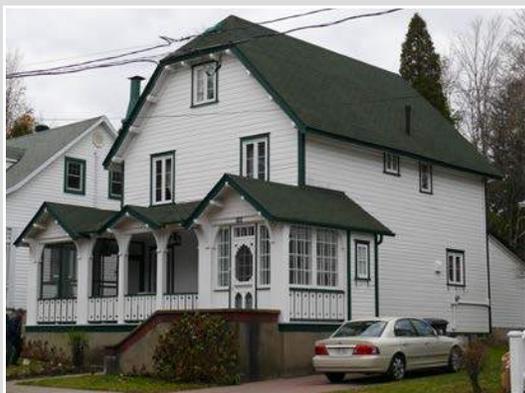
2009\_36033\_GRM\_3AVE\_00140\_01

Les fenêtres ont été changées, mais s'intègrent à merveille à la maison. Elle possède encore une porte ancienne et une autre a été remplacée. Le revêtement de la toiture est présentement en bardeaux d'asphalte, alors que le revêtement d'origine en planches de bois horizontales est toujours présent. Le programme décoratif, un peu plus élaboré que sur d'autres maisons de son style, a également été bien conservé. Cependant, il n'est pas possible de savoir si tous les éléments de ce programme sont d'origine.

Étant donné la valeur supérieure octroyée à cette résidence, il conviendrait que remplacer la couverture de cette maison par un revêtement de bardeau de cèdre ou de tôle traditionnelle, ce qui la rapprocherait davantage de son aspect d'origine.

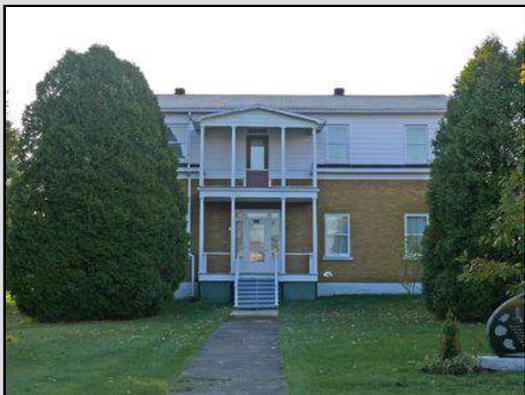
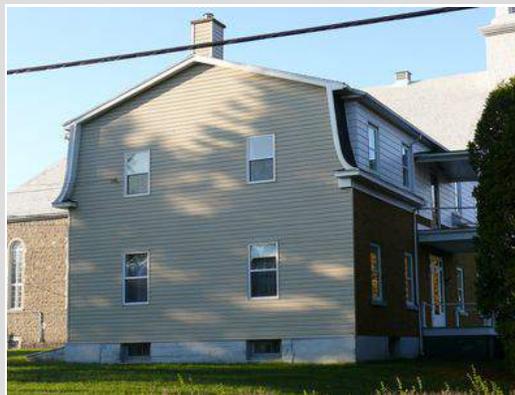
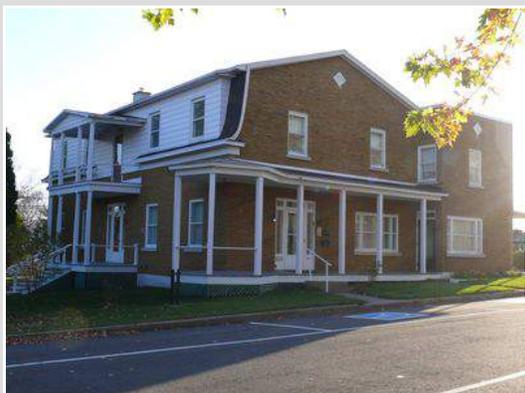
2009\_36033\_GRM\_50AV\_03333\_01\_01

Le presbytère a connu d'importantes modifications. Ses revêtements de brique et de vinyle ne sont pas d'origine et le brisis avant de la toiture semble avoir été modifié. Les lucarnes auraient été regroupées dans une longue lucarne continue. Les portes et les fenêtres semblent avoir été changées et le presbytère possédait vraisemblablement une galerie couverte pleine largeur à l'origine. Toutefois, la forme de la toiture témoigne toujours de son style original.

Conserver le profil mansardé de la toiture, la volumétrie générale, la composition des ouvertures. Conserver le revêtement de brique et le complétant sur les façades revêtues de vinyle. Conserver les impostes et les baies latérales des portes d'entrée.

Supprimer la lucarne continue et rétablir des lucarnes isolées. Remplacer le vinyle par un revêtement de brique et le bardeau d'asphalte par de la tôle traditionnelle. Les fenêtres à guillotine peuvent être conservées mais un modèle traditionnel à battants en bois serait préférable. Rétablir la galerie couverte pleine largeur sur la façade. Le balcon peut être conservé.

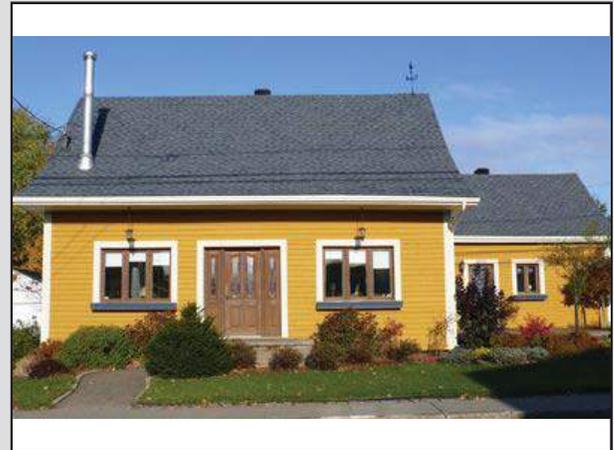
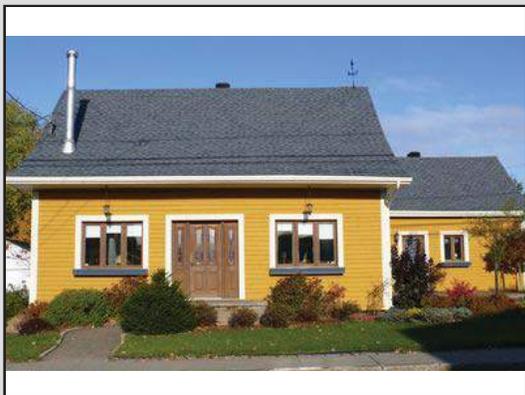
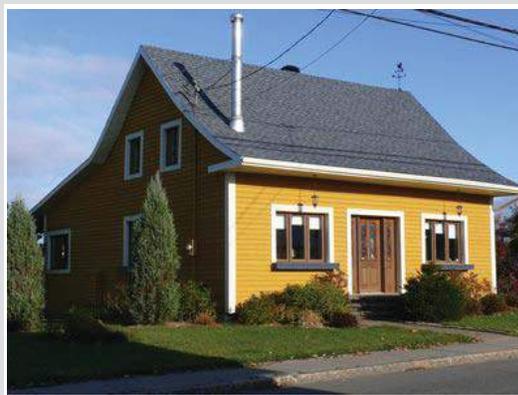
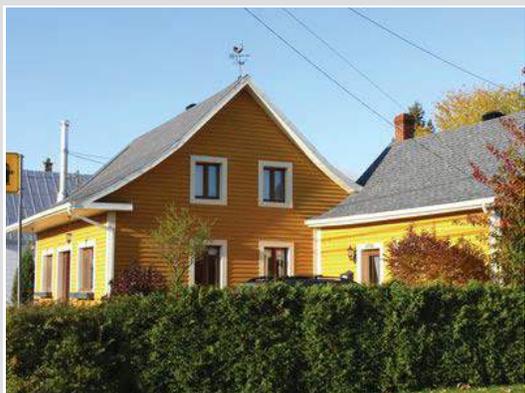
2009\_36033\_GRM\_50AV\_03750\_01

<b>Profil toiture</b>	<b>Revêtement toiture</b>	<b>Lucarnes</b>
à deux versants à base recourbée	bardeaux d'asphalte	aucune

<b>Portes</b>	<b>Forme de l'ouverture</b>	<b>Type porte</b>	<b>Sous type porte</b>	<b>Matériau porte</b>
	rectangulaire	plane	avec baie latérale	bois
<b>Fenêtres</b>	rectangulaire	plane	avec vitrage	bois
	<b>Forme de l'ouverture</b>	<b>Type fenêtre</b>	<b>Sous type fenêtre</b>	<b>Matériau fenêtre</b>
	rectangulaire	à manivelle	sans carreaux	bois

Les portes et fenêtres ont été remplacées et la toiture est revêtue de bardeau d'asphalte.

Conserver la volumétrie générale et le profil de sa toiture, la symétrie de sa composition, le revêtement de planches de bois horizontales ainsi que les chambranles et les planches cornières, les baies latérales de l'entrée, le volume annexe.

Rétablir une toiture en tôle traditionnelle (pincée, à baguettes ou à la canadienne). Favoriser des ouvertures traditionnelles en bois lors de leur remplacement.

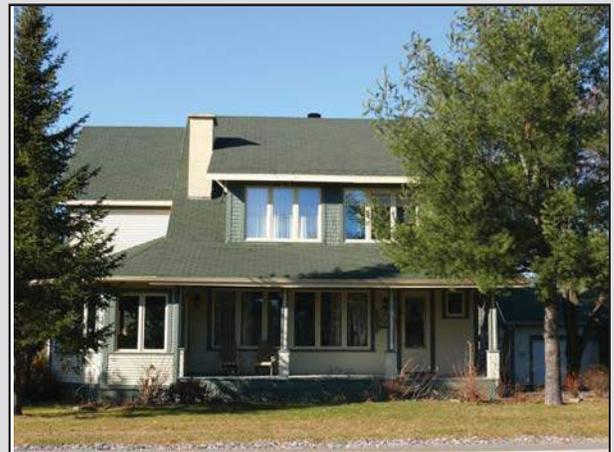
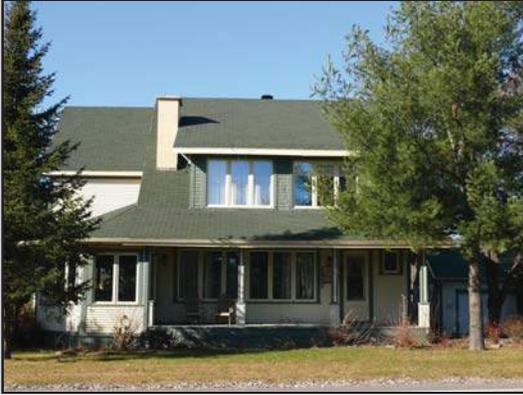
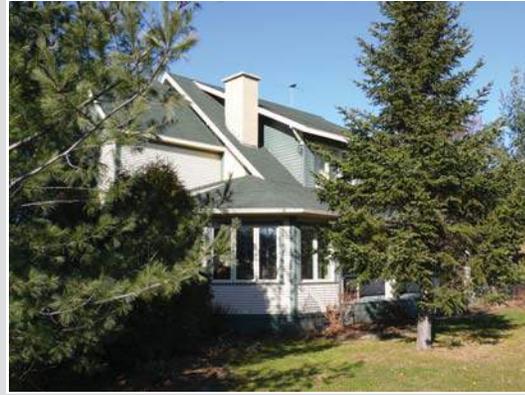
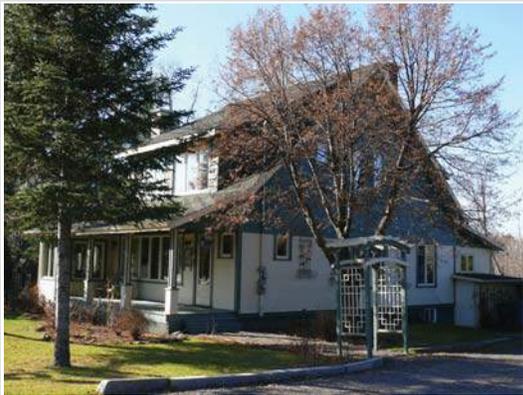
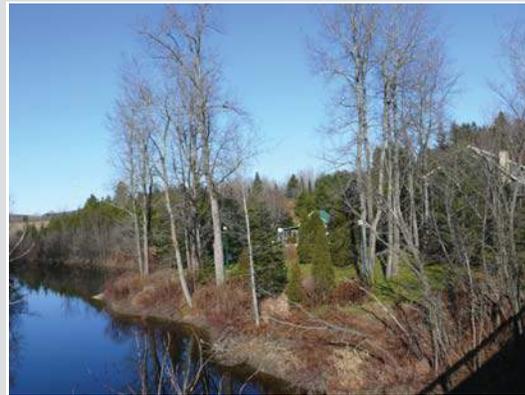
2009\_36033\_GRM\_50AV\_10500\_01

Cette maison tient principalement sa valeur de son association avec le site d'un ancien moulin et d'un ancien barrage hydroélectrique. En effet, une chute assez puissante se trouve au pied de la maison ce qui permettait d'actionner ces deux constructions. Malheureusement, il ne reste plus que des ruines de celles-ci. La maison qui logeait les anciens propriétaires de ce site est la seule aujourd'hui à témoigner du développement du village de Sainte-Flore qui se serait créé au départ près de ce site, à cause de l'emploi que l'on trouvait à ce moulin dès sa création dans la fin des années 1850. La maison a subi des modifications assez importantes. Néanmoins, en raison de son histoire, de son âge et de son association avec le site, elle possède une bonne valeur patrimoniale.

Favoriser un revêtement de bardeau de cèdre pour la toiture ainsi que des fenêtres traditionnelles en bois.

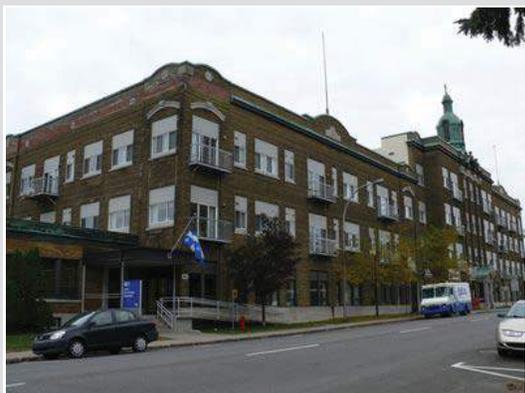
2009\_36033\_GRM\_5AVE\_00445\_02\_02

Cet externat est agrandi en 1927 lorsqu'on lui ajoute une annexe donnant sur la rue Saint-Jacques (5 Avenue) (voir photo 2009\_36033\_GRM\_5AVE\_00445\_02\_02). Cette annexe prend aussi le nom d'école Saint-Louis-de-Gonzague. Cette même année, on fait construire un monastère et le pensionnat Saint-Ursule selon les plans de l'architecte Jules Caron (voir photo 2009\_36033\_GRM\_5AVE\_00445\_02\_01). Les Ursulines et les pensionnaires qui habitaient encore le vieux couvent en bois situé à la droite de l'église Saint-Paul y déménagent en 1928 lorsque la construction est terminée.

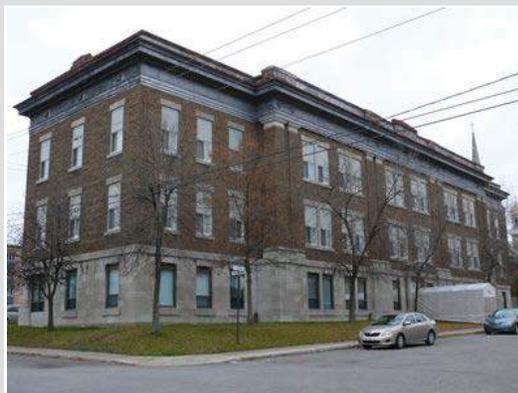
En 1914, les Ursulines font construire un nouvel externat sur la rue Chamberland (3 Rue) destiné à l'enseignement des jeunes filles (voir photo 2009\_36033\_GRM\_3RUE\_00000\_02 ). L'édifice est dessiné par les architectes Lafond et Denoncourt et construit par les entrepreneurs Beauséjour et Létournaux.

Repeindre la corniche du premier externat.

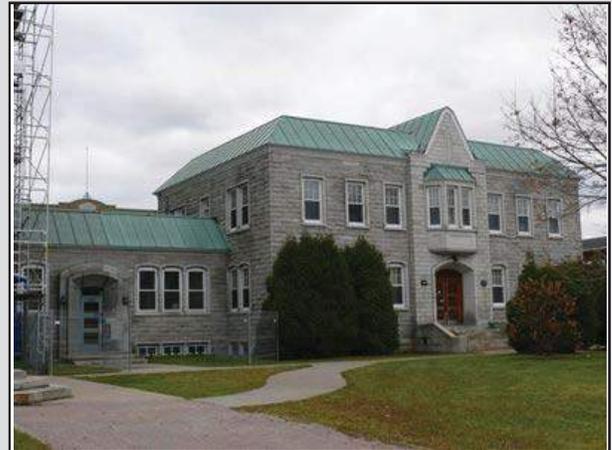
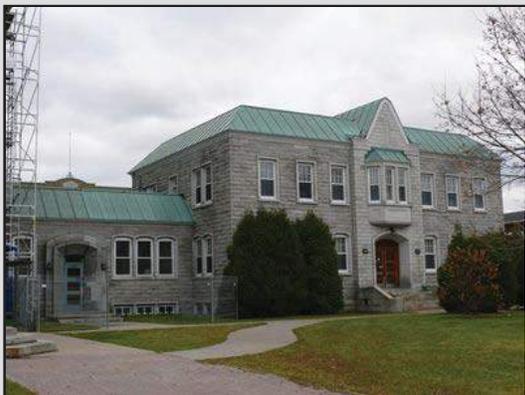
2009\_36033\_GRM\_6AVE\_00499\_02\_02

À l'exception de quelques nouvelles fenêtres, ce bâtiment se trouve dans un état d'authenticité presque complet. Les portes, les fenêtres, le revêtement en pierre et le revêtement en cuivre de la toiture semblent d'origine.

Conserver tous les éléments en place et veiller à leur entretien.

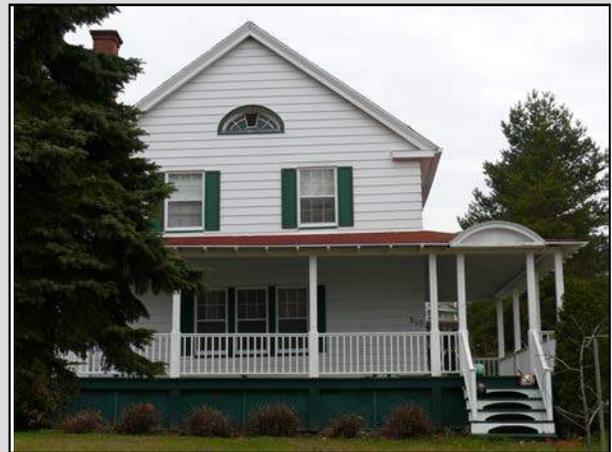
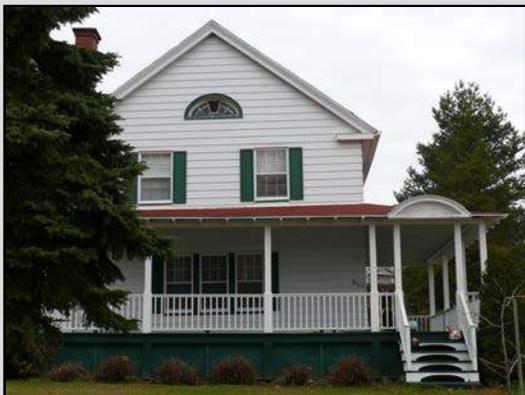
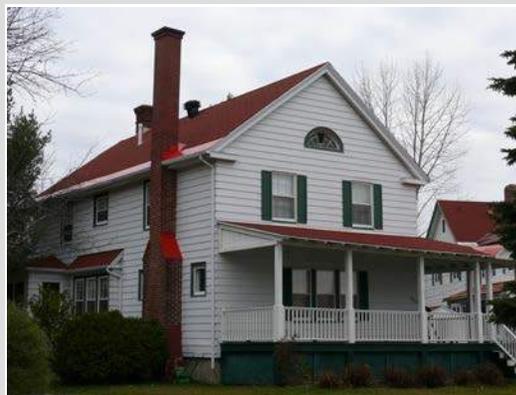
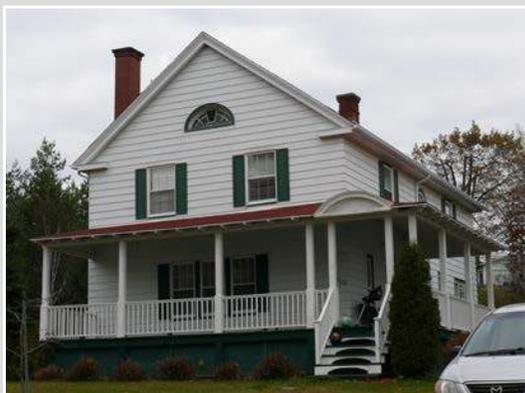
2009\_36033\_GRM\_CONS\_00510\_01

Cette maison est située dans un rond-point, un peu à l'écart de l'usine de papier.

Les revêtements de la toiture et des façades sont récents. Les fenêtres et la porte sont anciennes et peuvent être d'origine. La composition et la volumétrie semblent intactes.

Conserver la volumétrie et la composition générales.

Conserver la porte, les fenêtres, la cheminée, l'auvent, la longue galerie et veiller à leur entretien.

Favoriser un retour à un revêtement en tôle traditionnelle ou en bardeaux de bois pour le toit.

Remplacer le revêtement de métal par un revêtement de meilleure qualité (bois, fibre de bois, fibro-ciment).

Rétablir des chambranles et des planches cornières pour compléter le décor.

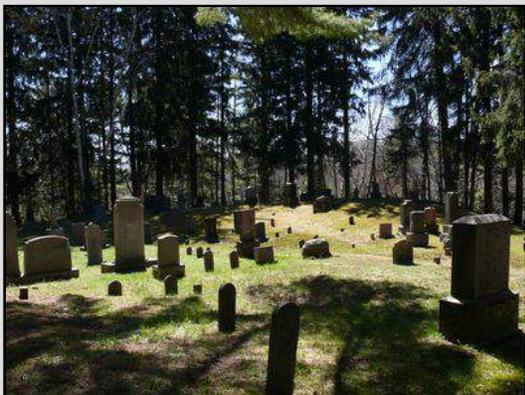
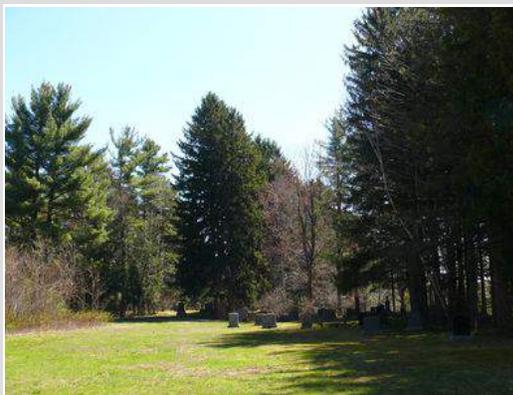
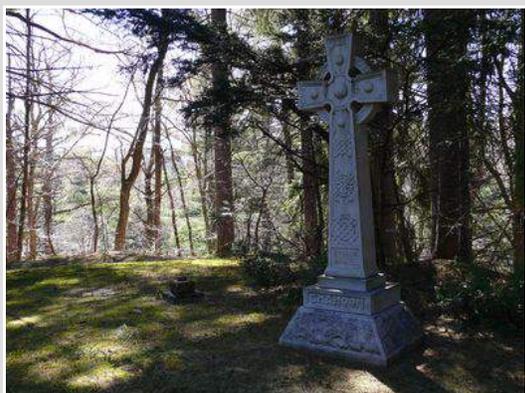
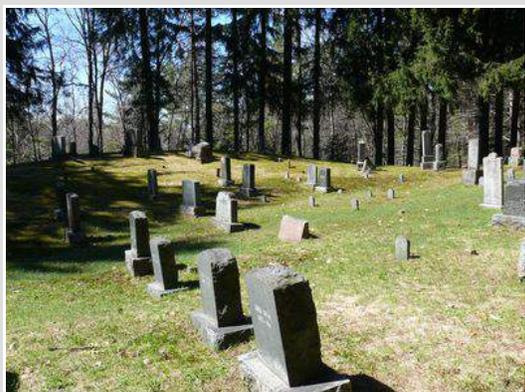
La conservation de plusieurs composantes en bois du charnier est menacée par le manque d'entretien.

On trouve plusieurs tombes anciennes et un charnier qui possède toutes ses composantes anciennes.

Conserver les pierres tombales anciennes, le charnier et veiller à leur entretien.

Repeindre toutes les composantes du charnier qui manquent de peinture.

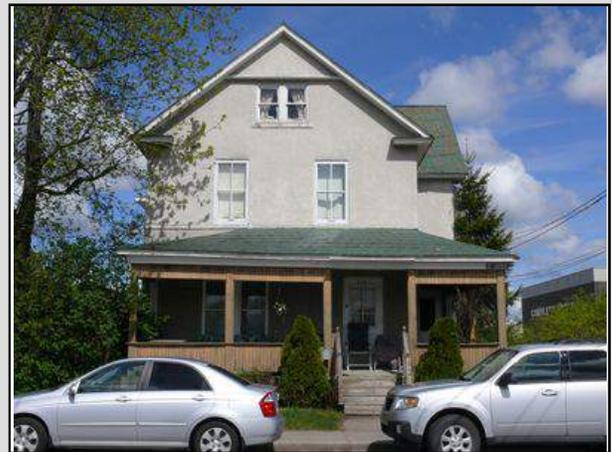
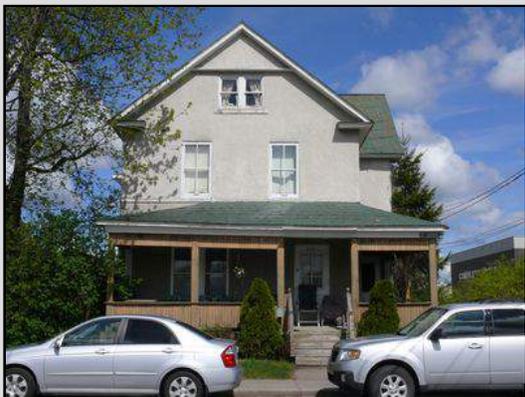
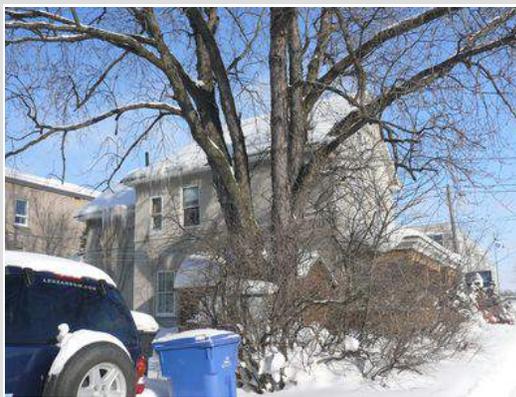
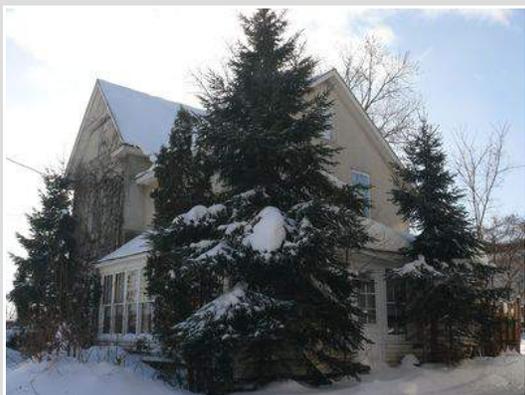
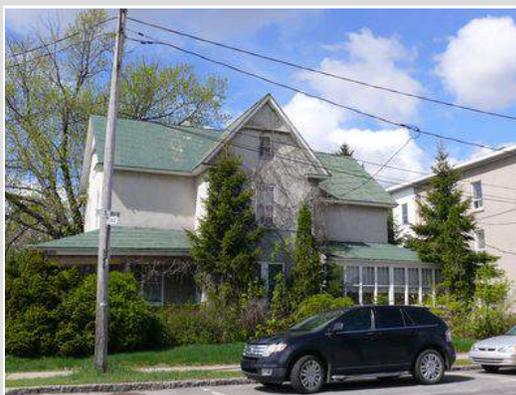
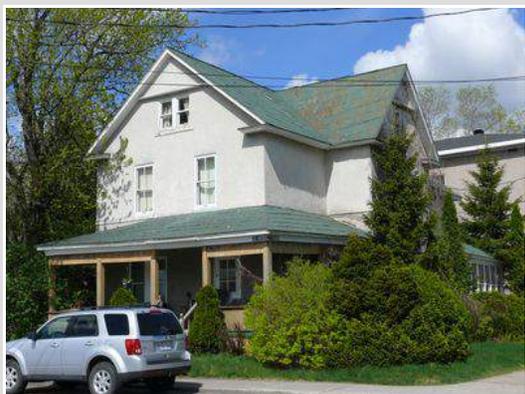
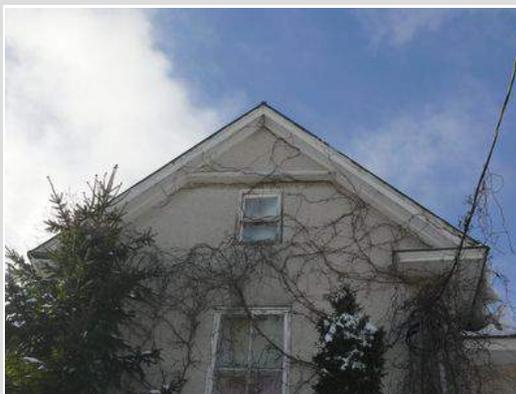
La majorité des composantes en bois manquent de peinture. Leur conservation est menacée par le manque d'entretien.

Plusieurs composantes anciennes ont été conservées dont: le revêtement en tôle de la toiture et de l'auvent, les fenêtres en bois, les portes, l'auvent, la galerie, la véranda. Le revêtement extérieur en crépi est probablement plus récent. La composition et la volumétrie d'origine sont encore en place.

Remplacer le revêtement extérieur actuel par un revêtement en planches de bois horizontales et ajouter des chambranles et des planches cornières pour compléter le décor.  
Repeindre tous les éléments en bois qui manquent de peinture.

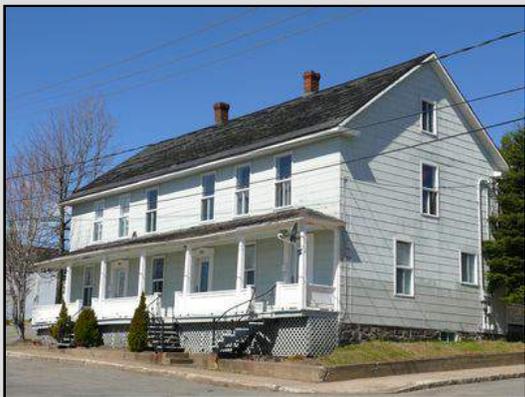
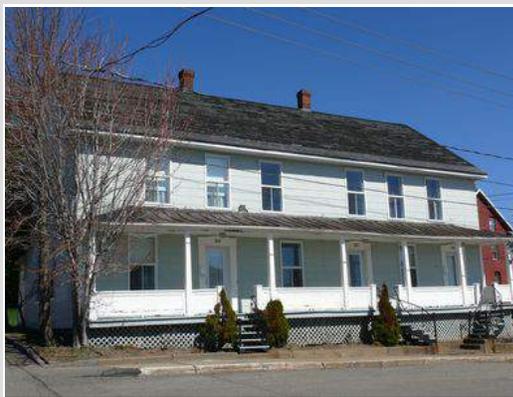
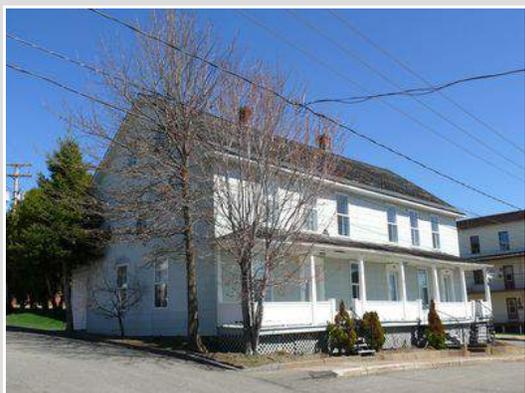
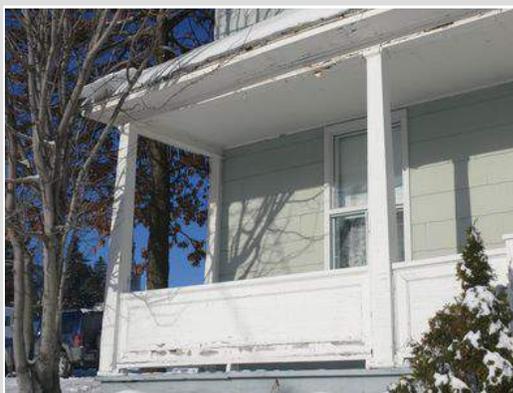
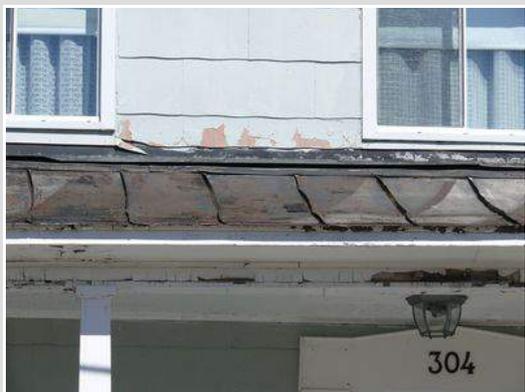
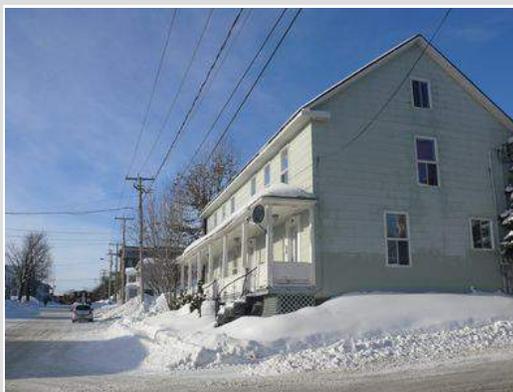
Le revêtement de la toiture est à refaire.

Les éléments anciens ou qui conviennent au style sont: galerie, auvent, garde-corps, colonnes. La volumétrie et la composition d'origine ont été préservées. Les éléments contemporains qui ne conviennent pas au style de la maison sont: revêtement extérieur, portes, fenêtres, garde-corps en métal.

Uniformiser les modèles de fenêtre en installant des fenêtres à battants avec de grands carreaux.

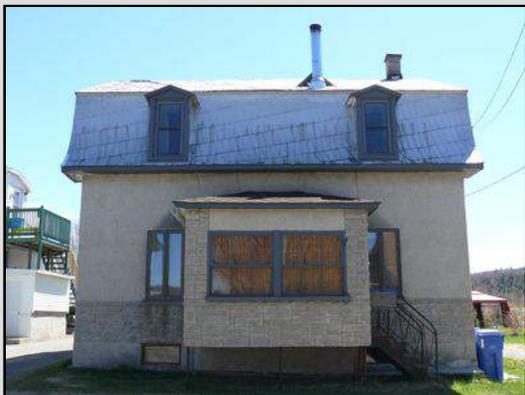
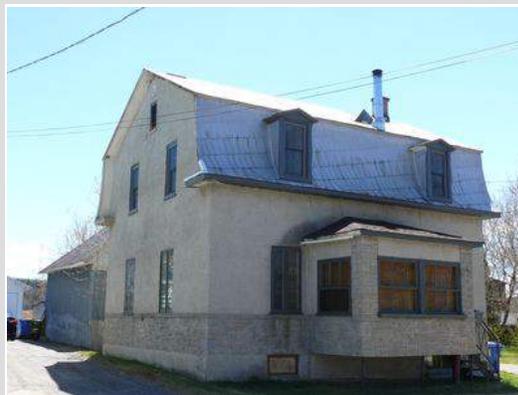
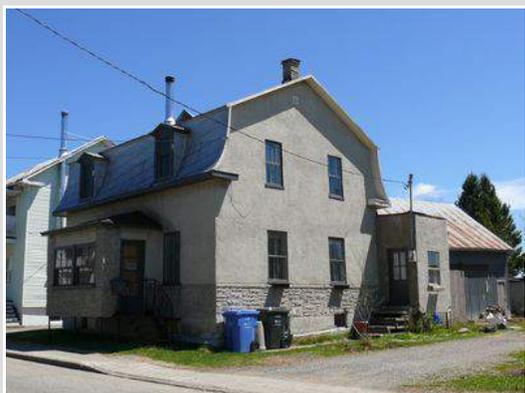
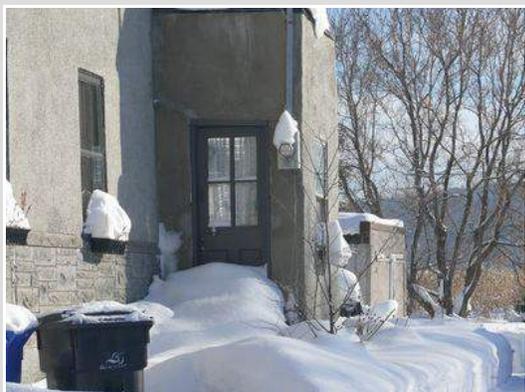
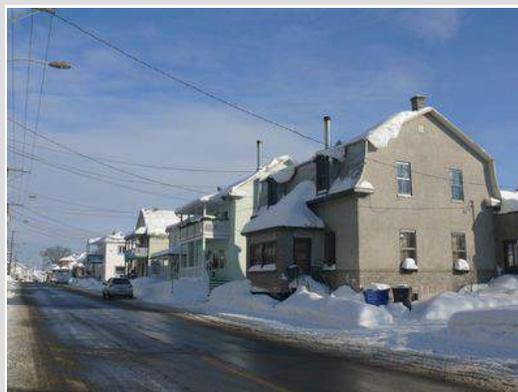
La corniche manque de peinture.

Conserver la composition et la volumétrie générales.

Conserver tous les éléments anciens ou qui conviennent au style de la maison et veiller à leur entretien.

Conserver les chambranles ouvragées et les denticules des lucarnes.

Remplacer le garde-corps actuel par une balustrade de style traditionnel.

Uniformiser les modèles de fenêtre en installant des fenêtres à battants avec de grands carreaux ou des modèles à guillotine.

Repeindre tous les éléments en bois qui manquent de peinture.

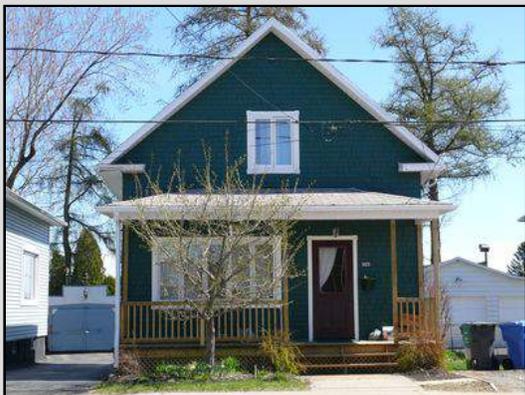
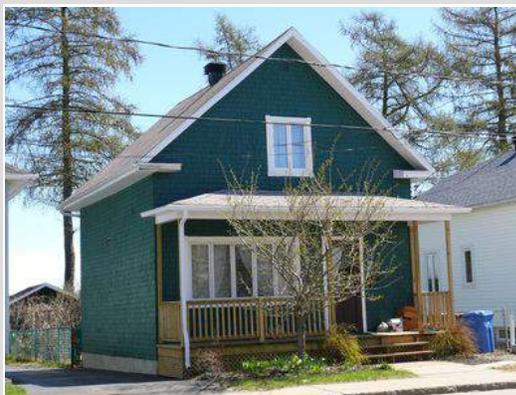
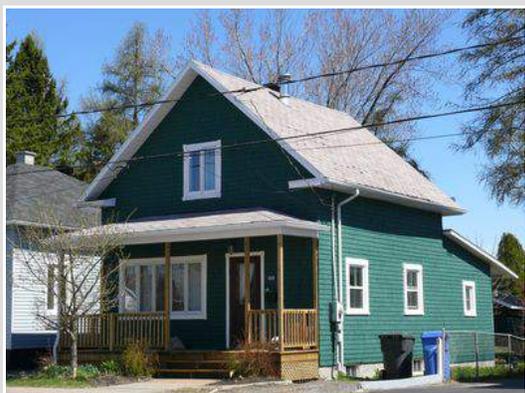
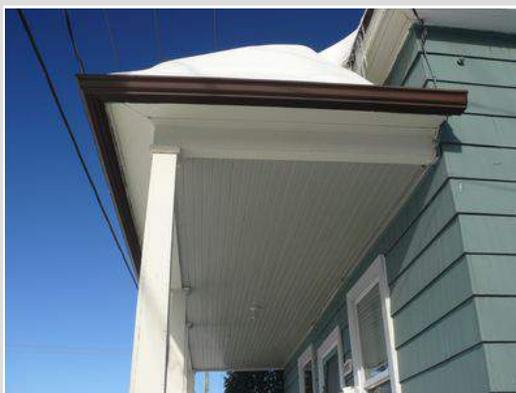
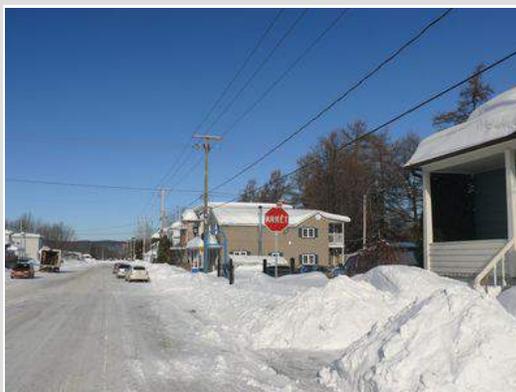
À l'exception du revêtement en bardeaux de bois, des chambranles et de l'auvent, toutes les autres composantes sont contemporaines.

Installer un revêtement en tôle traditionnelle ou en bardeaux de bois sur la toiture et sur l'auvent.

Remplacer le garde-corps actuel par une balustrade en bois de style traditionnel.

Installer une porte en bois de style traditionnel avec un vitrage.

Remplacer les fenêtres actuelles par des modèles à guillotine en bois avec des carreaux dans la partie supérieure.

Installer des modèles à guillotine jumelés pour les grandes ouvertures de fenêtres.

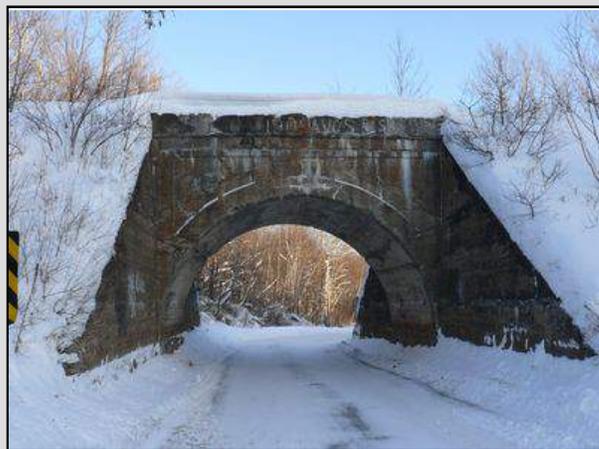
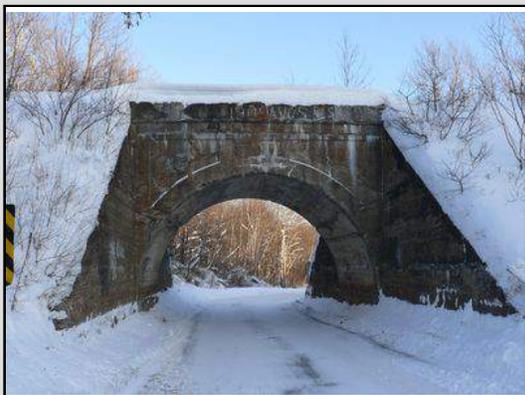
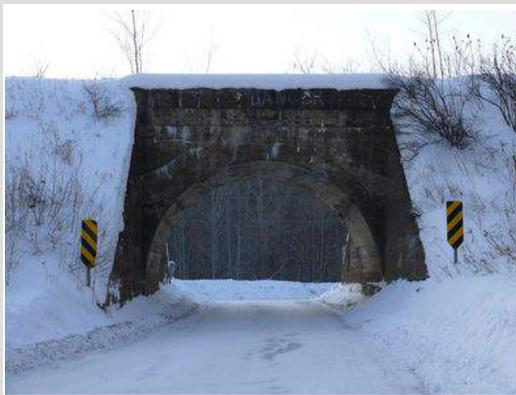
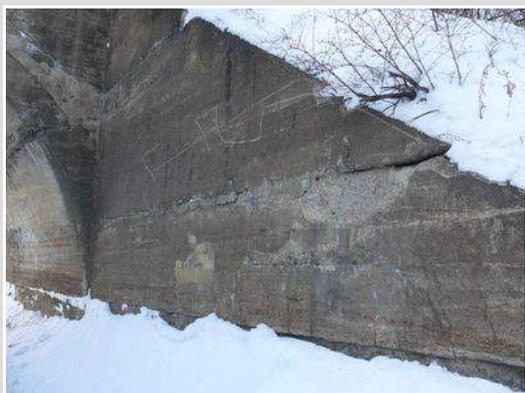
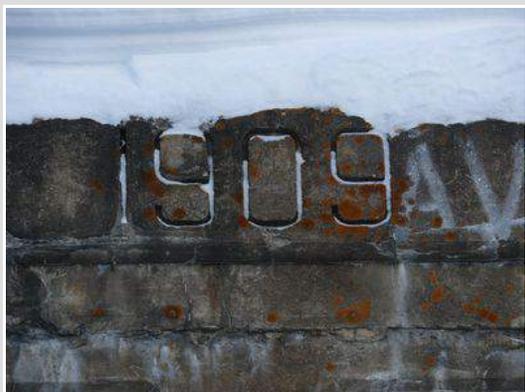
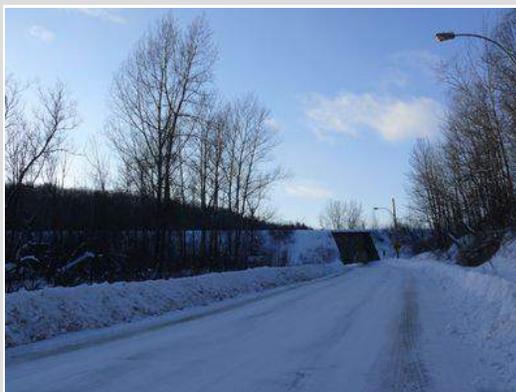
La structure de béton est constellée de fissures qui favorisent les infiltrations d'eau ayant pour conséquence d'accélérer la dégradation du viaduc. À plusieurs endroits, le béton se détache.
