Secteur	Sous-secteur
Lac-à-la-Tortue	
Adresse	
1041	37e Avenue
Matricule	Cadastre
7164-10-8324	
Dénomination	
Église de Saint-Théophile	
Statut juridique	
sans statut	
Année construction	
en 1898-1899

VILLE DE SHAWINIGAN

Base de données patrimoniales

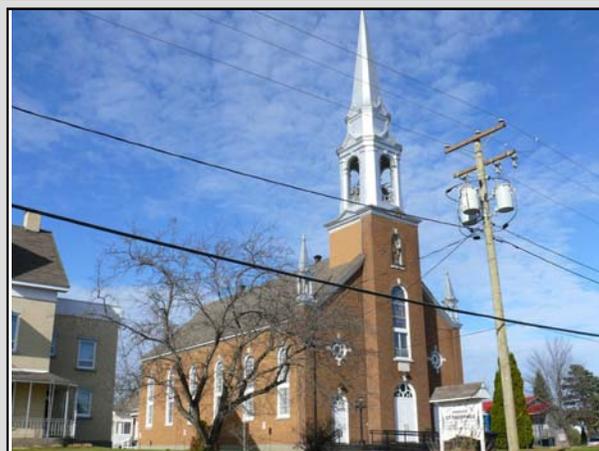
2009_36033_LAT_37AV_01041_02

Le revêtement en planches de bois horizontal initial, de même que les chambranles et les planches cornières, ont disparu sous un revêtement en brique. Celui-ci a été agrémenté de jeux de brique, de plates bandes de brique, de clefs de voûte et d'une pierre de date. Les portes sont relativement anciennes puisqu'elles sont en métal, mais les impostes cintrées sont d'origine. Les fenêtres sont en bois alors que le revêtement de la toiture a été remplacé par du bardeau d'asphalte.

Conserver toutes les composantes actuelles et veiller à leur entretien.

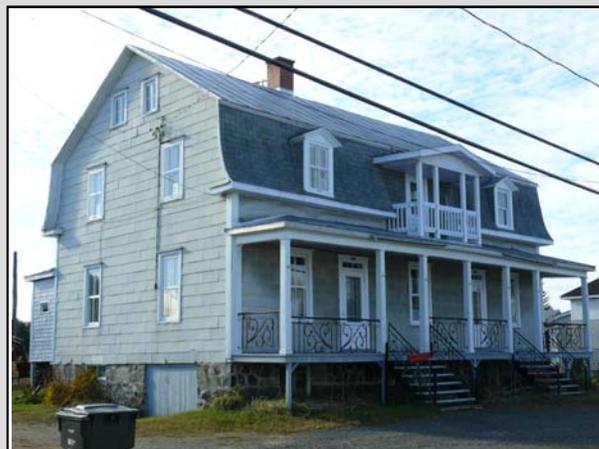
2009_36033_LAT_98RU_00541_02

Les garde-corps de la galerie et du balcon, le recouvrement du brisis de la toiture avant et le revêtement des façades ne sont pas des éléments d'origine. Comme on peut le voir sur la façade arrière, la maison était au départ recouverte de bardeaux de bois. Elle possède encore un revêtement en tôle, des planches cornières et des chambranles et les portes et fenêtres en bois sont relativement anciennes.

Conserver la volumétrie et la composition générales.
Conserver et réparer au besoin la fondation en pierre.
Conserver le bardeau de cèdre sur la façade arrière.
Conserver le revêtement de tôle pincée sur le terrasson de la toiture et l'auvent de la galerie.
Conserver les portes à imposte et les fenêtres en bois

Privilégier un modèle uniforme et traditionnel en bois pour les garde-corps de la galerie, des escaliers et du balcon.
Installer un revêtement en tôle traditionnelle à la canadienne sur les brisis de la toiture.
Repeindre tous les éléments en bois.
Bien que le revêtement d'amiante-ciment puisse être conservé et repeint, il y aurait avantage à le remplacer par un revêtement de bardeau de cèdre ou de planches de bois horizontales, tout en conservant les planches cornières et les chambranles en place.

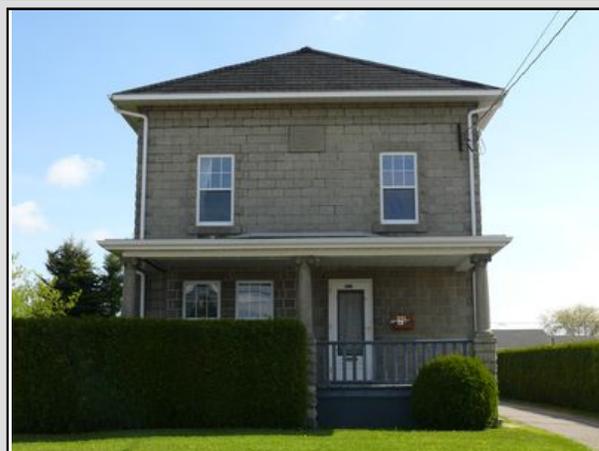
2014_36033_STGE_102R_00251_01

Les éléments anciens ou qui conviennent au style sont: revêtement en pierre, pierre de date, éléments décoratifs en pierre comme les colonnes et le chaînages d'angle, auvent, galerie, porte, fenêtres. La volumétrie et la composition d'origine ont été préservées. L'élément contemporain qui ne convient pas au style de la maison est: bardeau d'asphalte de la toiture.

Conserver la composition et la volumétrie générales.
Conserver tous les éléments anciens ou qui conviennent au style de la maison et veiller à leur entretien.
Porter une attention particulière aux colonnes en pierre de la galerie.

Installer un revêtement en tôle traditionnelle sur la toiture et sur l'auvent.
Idéalement, installer des modèles à guillotine en bois avec de grands ou de petits carreaux dans la partie supérieure.

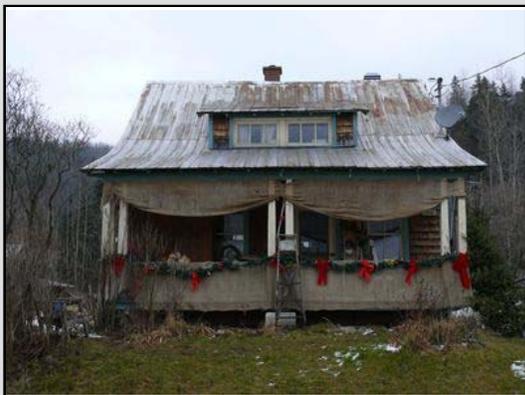
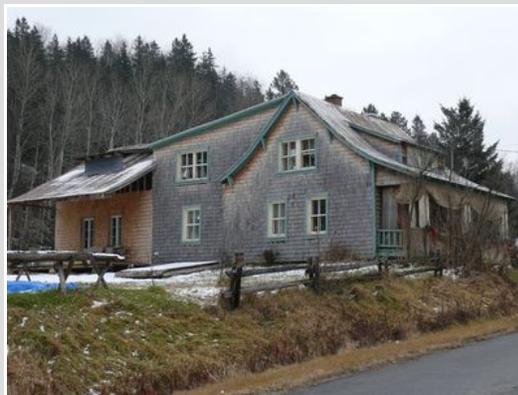
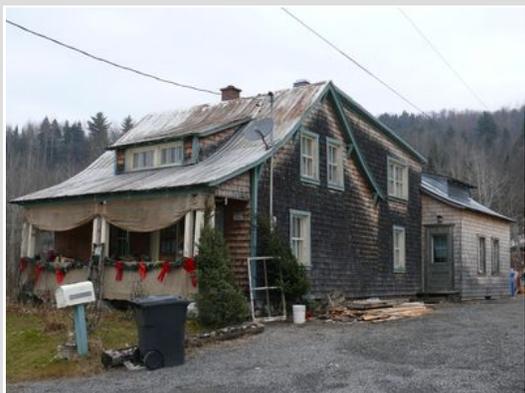
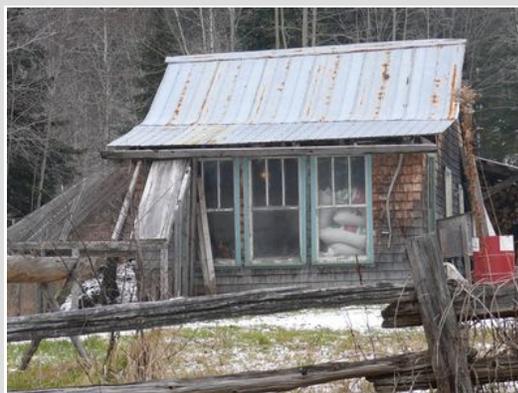
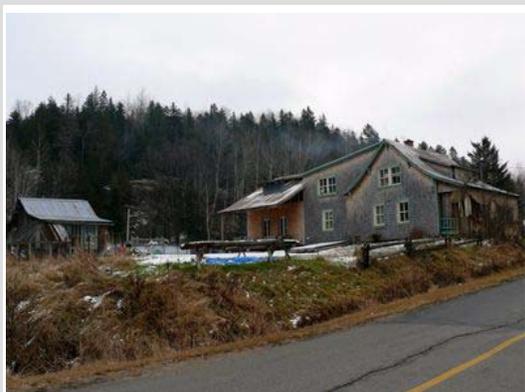
Les éléments en bois manquent de peinture. Le revêtement en bardeaux devrait être peinturé afin de mieux le protéger. Le revêtement de tôle de la toiture est rouillé à plusieurs endroits.

Peindre le revêtement en tôle de la toiture et teindre le parement de bardeau de cèdre.
Repeindre tous les autres éléments en bois (fenêtres, moulures, planches cornières, portes).

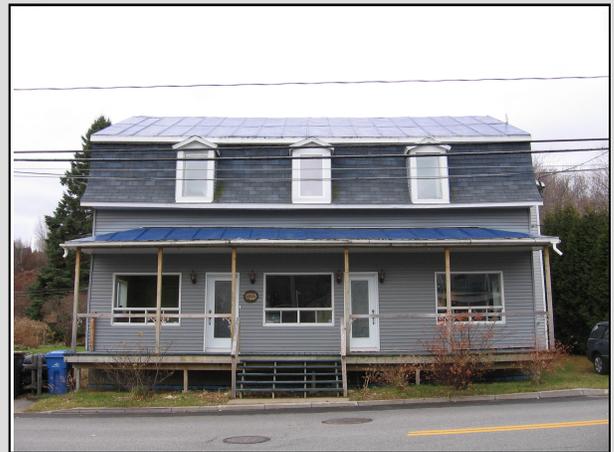
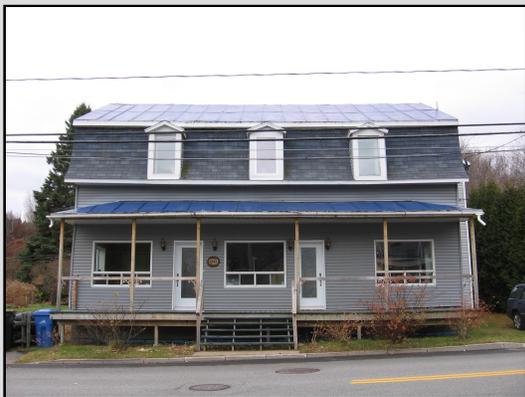
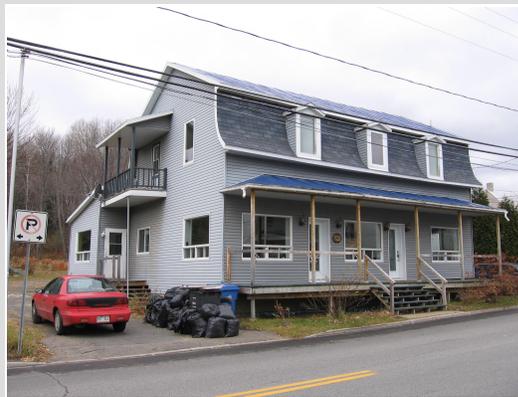
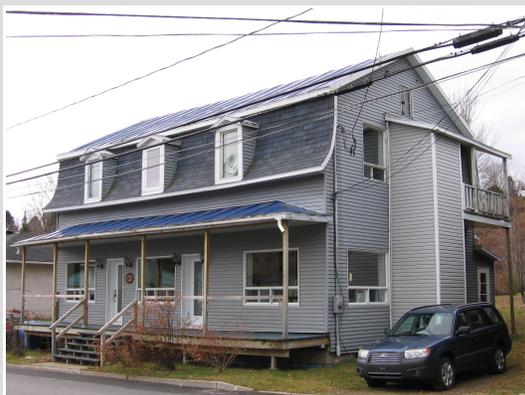
2009_36033_SJP_PRIN_01515_01

Le bâtiment possédait au départ un revêtement en planches de bois horizontales, une porte à panneau avec imposte et une porte à double vantail (à droite). Les fenêtres du rez-de-chaussée étaient un peu du style vitrine commerciale divisées en quatre carreaux. Le bâtiment possédait aussi des chambranles, des planches cornières, des garde-corps en bois. On retrouve encore de la tôle pincée sur le dessus du toit et de l'auvent. Une petite fenêtre d'origine se trouve sur la façade droite en haut. Le bâtiment a changé de vocation lorsqu'il a été aménagé en résidence. Les volumes annexes ont été installés de chaque côté des façades latérales.

Conserver la volumétrie et la composition générales.
Conserver le revêtement en tôle pincée du terrasson du toit et de l'auvent de la galerie.
Conserver la galerie et son auvent.

Ajouter de la tôle traditionnelle (à la canadienne ou pincée) sur les brisis.
Rétablir un garde-corps en bois de style traditionnel. Peindre tous les éléments de bois.
Remplacer le vinyle par un revêtement de meilleure qualité (bois, fibre de bois, fibro-ciment).
Rétablir des chambranles et des planches cornières pour compléter le décor.
Privilégier idéalement des fenêtres à battants traditionnelles en bois à grands carreaux, mais des fenêtres en aluminium ou en PVC peuvent convenir. Privilégier également des portes d'apparence traditionnelle avec un plus grand vitrage.
